Kuvia hissiremontista As Oy Suursuontie 12:ssa vuonna 2000

Kuvia, joita on otettu 17.-28. lokakuuta 2000.

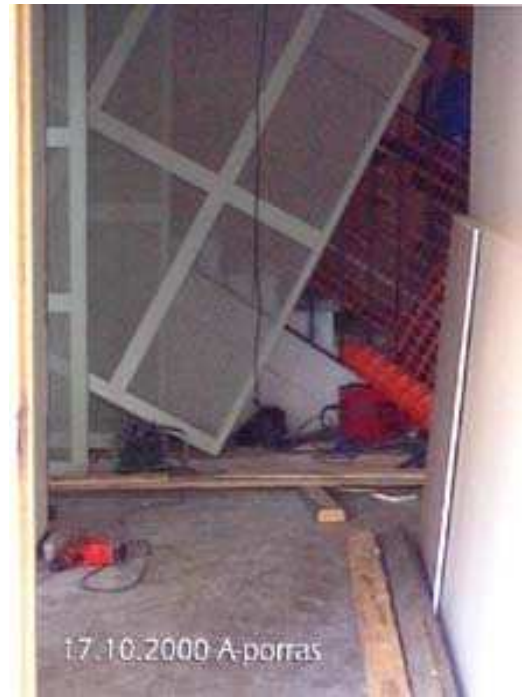
Portaan kavennus osoittautuu yllättävän vähäiseksi: Kerroksissa kahdeksalta porraskelmalta on yksinkertaisesti katkaistu pala pois. Porrastasanteella on samankokoinen kavennus. (Tämä ei ole kuvamanipulaatio, kuten ei muutenkaan kuvat tässä artikkelissa)

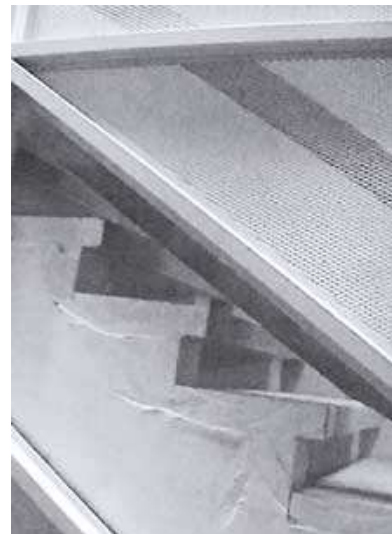
Tässä kuvassa näkyy leikattu pala porrastasannetta, johon hissitilaa tulee. Kaideosa tulee jäämään pois hissiverkon kohdalla. Saattaa vain kuvitella minkä metelin tämän kiviaineksen leikkaaminen porraskäytävässä synnyttää.

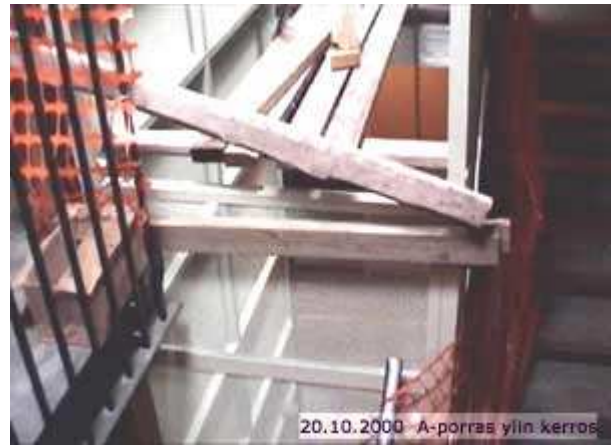
SANA TURVALLISUUDESTA

Täytyy muistaa, että työmaa on aina työmaa, mutta tässä esimerkiksi huonojalkaiselle tai riehakkaan kotieläimen omistajalle puuttuva muoviverkko on kamala paikka. Toivottavasti vastaavanlaisia suojaamattomuuden tilanteita ei usein toistu!
