MAUNULAPURON KUNNOSTUS METSÄLÄSSÄ

12.5. 2015

Työselostus

Teemu Mökkönen (Virtavesien hoitoyhdistys ry), 14.6.2015

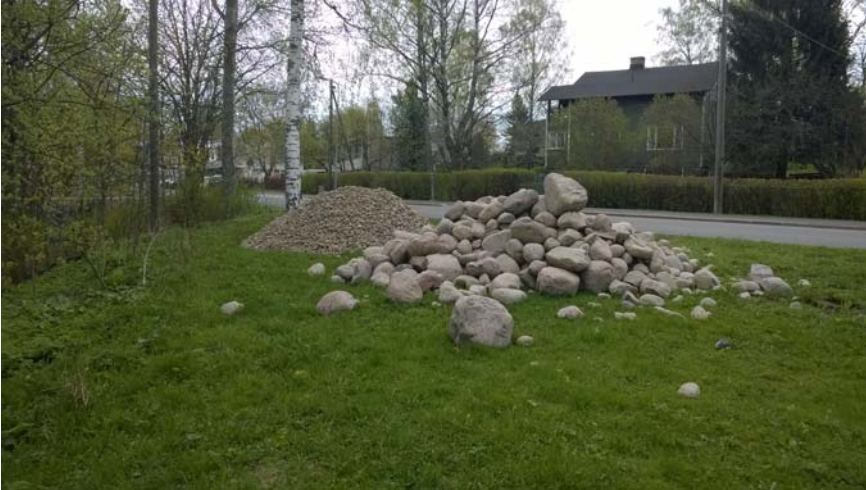
Kunnostusmateriaalit Krämertintien ja puron välisellä alueella.

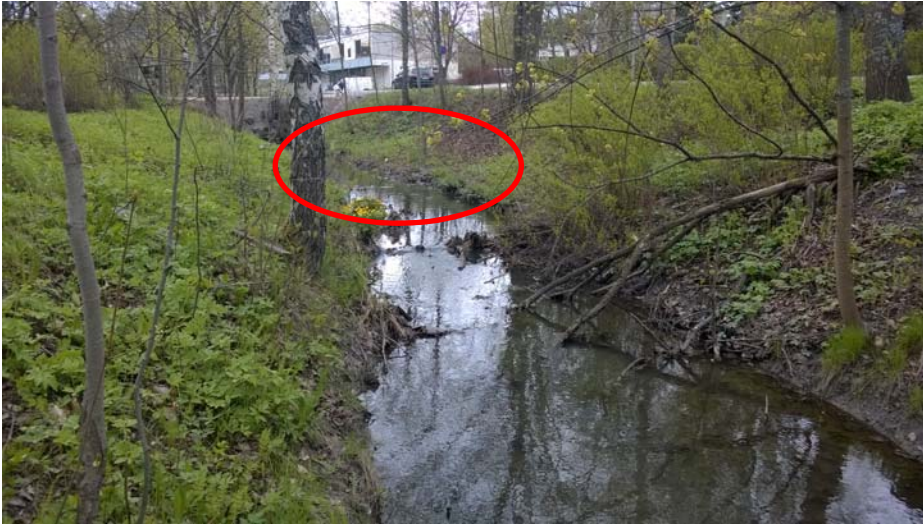
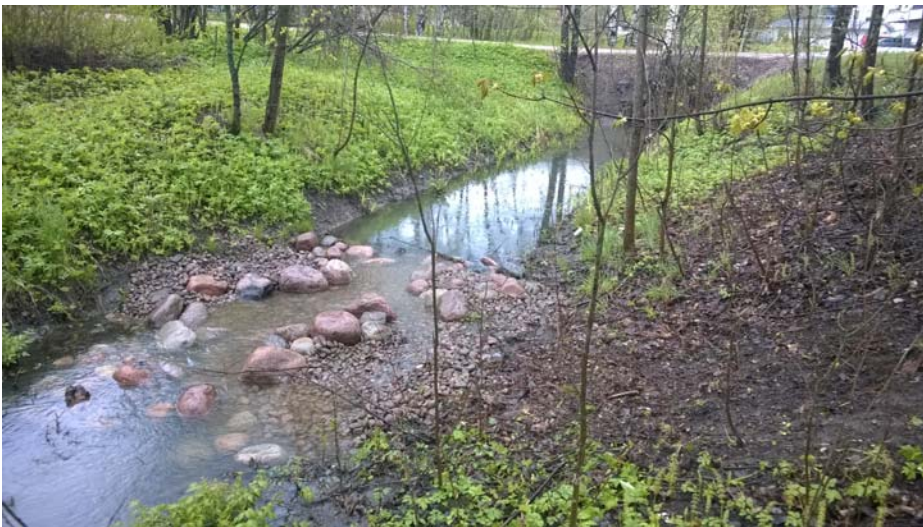
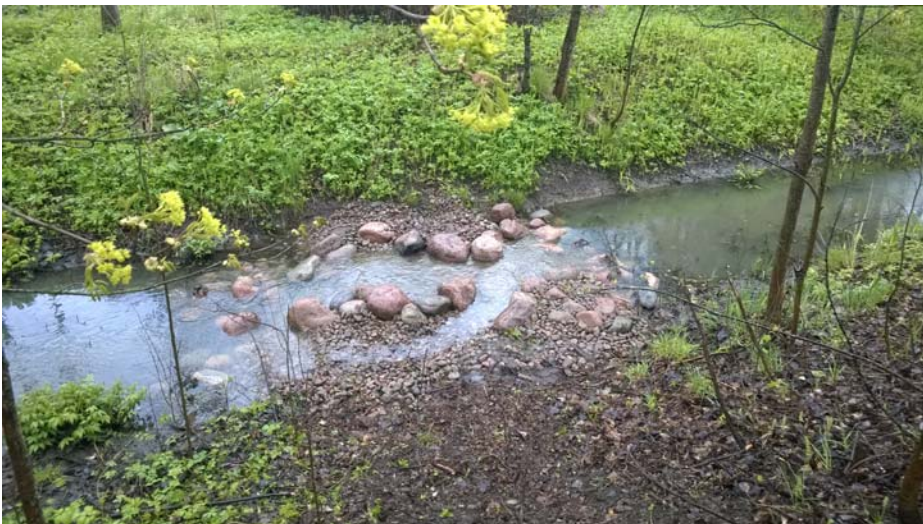
Ylin kunnostettu kohta. Paikalla oli jo hyvä alku tulvatasanteelle (ylin kuva ennen talkoita). Paikalla uomaa kavennettiin runsaasti. Tavoitteena luoda tila, jossa sateiden yhteydessä korkeampi vesi nousee reunojen tasanteille, jotka sitovat kiintoainesta.

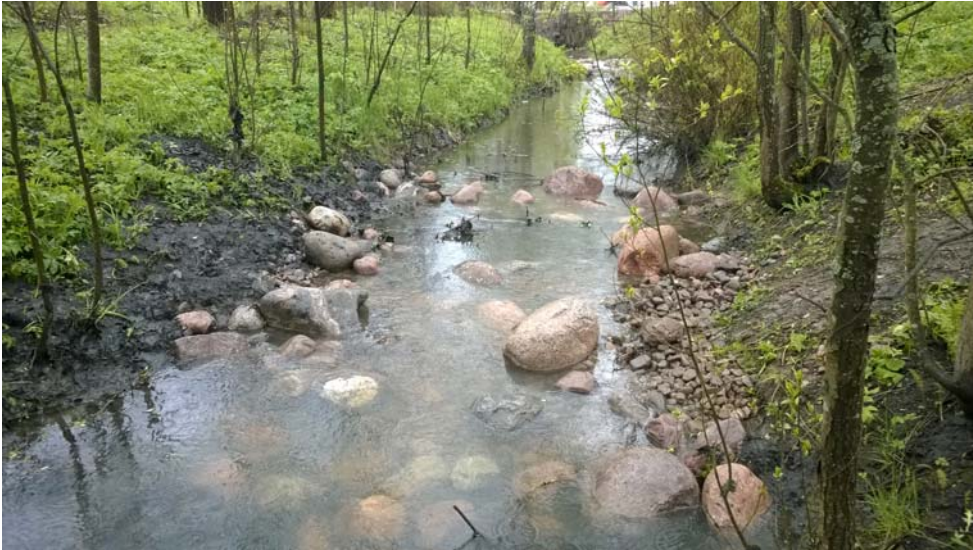
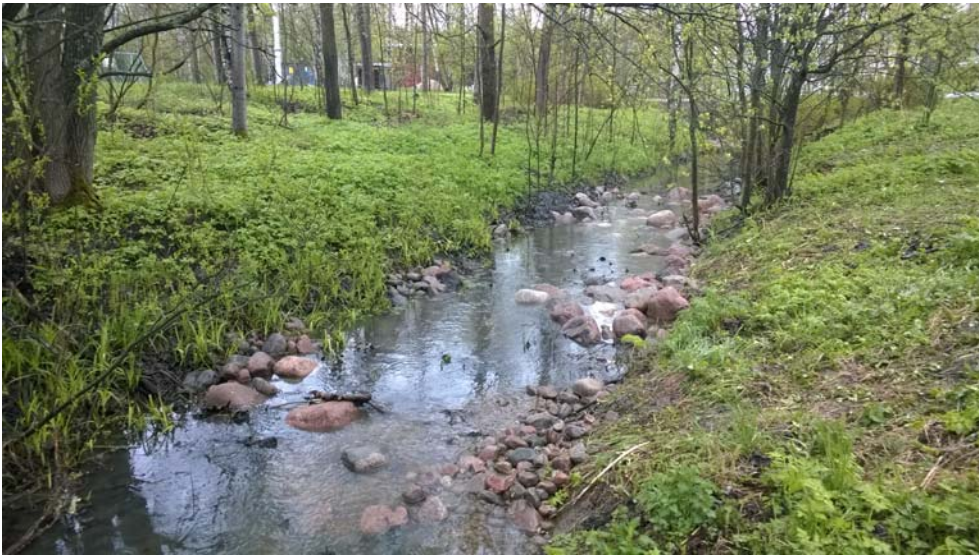
Alempana uomaa kivettiin kovalla kädellä ja muutamaan kohtaa luotiin kovemman virtaaman paikkoja pohjaa soraistamalla. Tavoitteena oli luoda virtausvaihtelua, suoja-/kiinnittäytymispaikkoja virtaveden eliöstölle ja saada reunoille kiintoainesta keräviä alueita.
