Kuvia hissiremontista As Oy Suursuontie 12:ssa vuonna 2000

Kuvia, joita on otettu 17.-28. lokakuuta 2000.

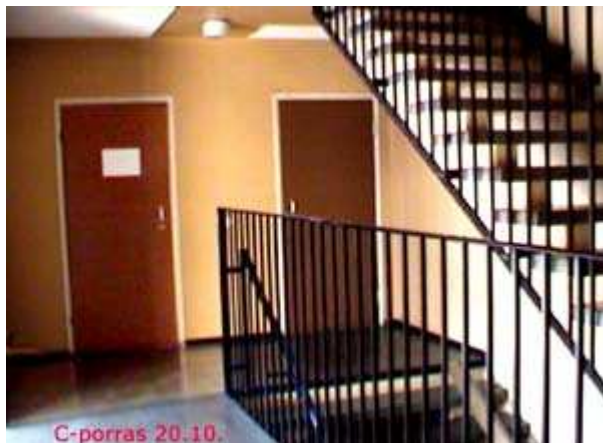
Alkutilanne, joka on kuvattu portaassa C. Pitkä käytävä, keskellä kapeahko porraskuilu. A- ja B-portaissa ei ole käyntiä kellariin, joka tässä kuvassa kuitenkin on.

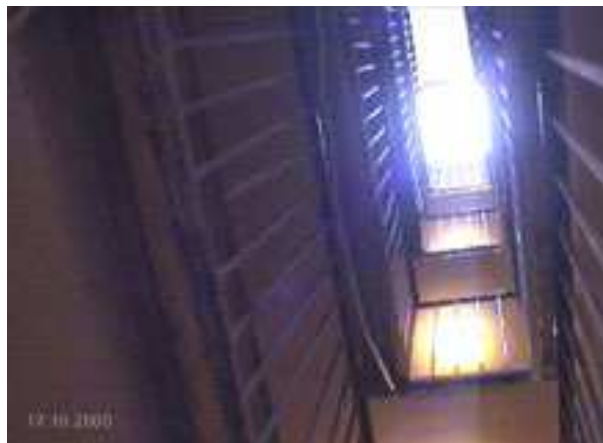
Hissi tullaan sijoittamaan porraskuilun toiseen päähän. kuva on otettu alhaalta päin. Katossa loisteleva valo tulee kattoikkunasta.

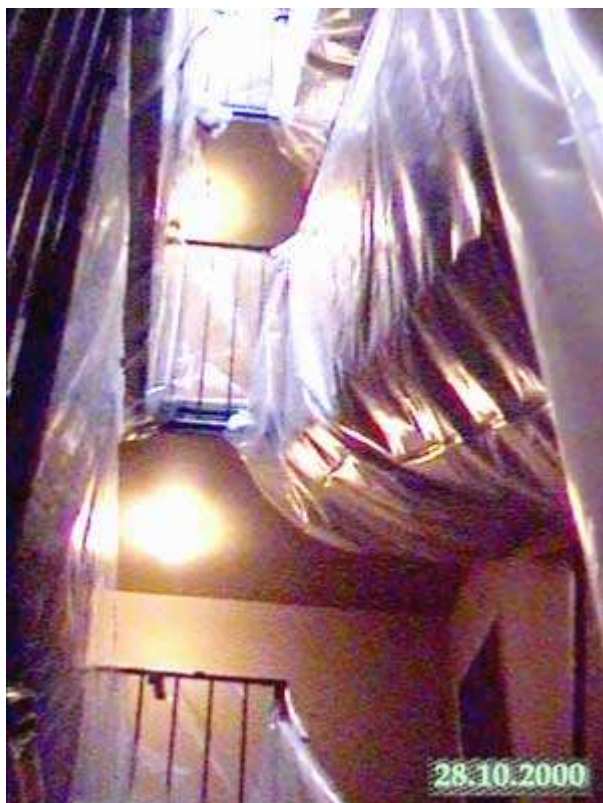
Eniten pölyävä ja meluava osa työstä tulee siitä kun porraskäskelmien päädyistä katkaistaan palat, mikä kaventaa porrasta ja antaa vastaavan tilan hissirakennelmalle. Työ aletaan suojaamalla käytäviä pölyltä...

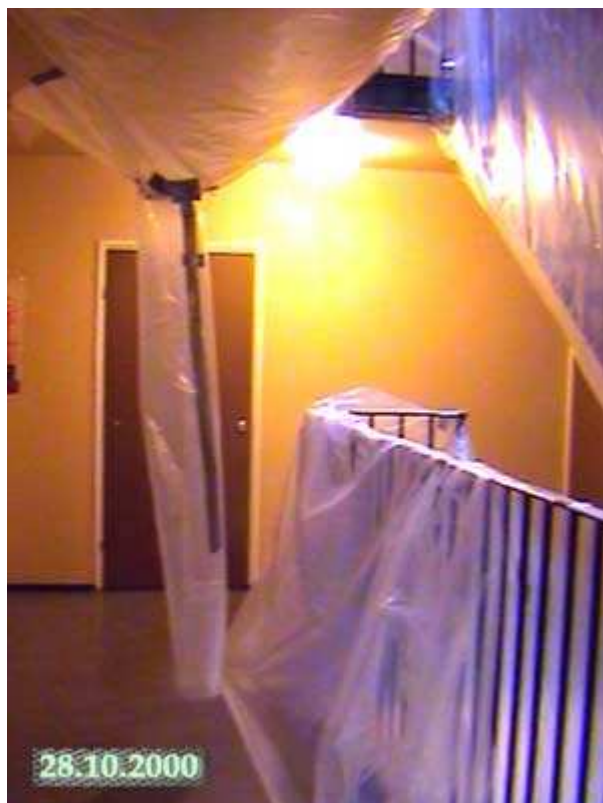
...ja suojaaminen jatkuu visuaalisesti mielenkiintoisilla rikkakouruilla, jotka tässä on tehty suojamuovista. (Kuvat ovat C-portaasta)

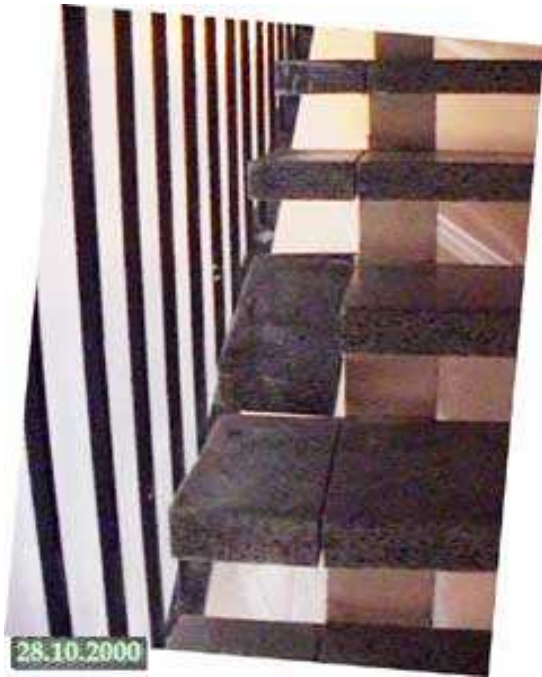
Portaan kavennus osoittautuu yllättävän vähäiseksi: Kerroksissa kahdeksalta porraskelmalta on yksinkertaisesti katkaistu pala pois. Porrastasanteella on samankokoinen kavennus. (Tämä ei ole kuvamanipulaatio, kuten ei muutenkaan kuvat tässä artikkelissa)

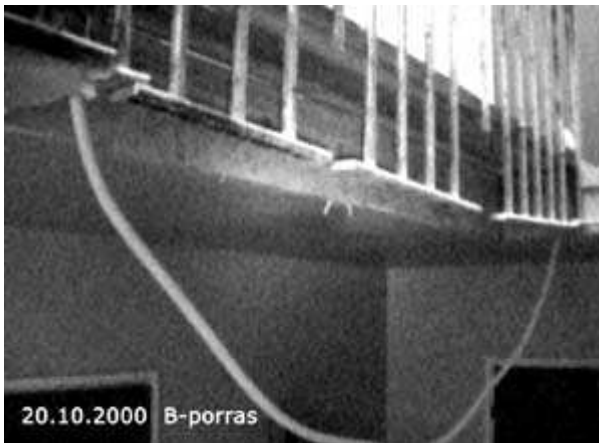
Tässä kuvassa näkyy leikattu pala porrastasannetta, johon hissitilaa tulee. Kaideosa tulee jäämään pois hissiverkon kohdalla. Saattaa vain kuvitella minkä metelin tämän kiviaineksen leikkaaminen porraskäytävässä synnyttää.

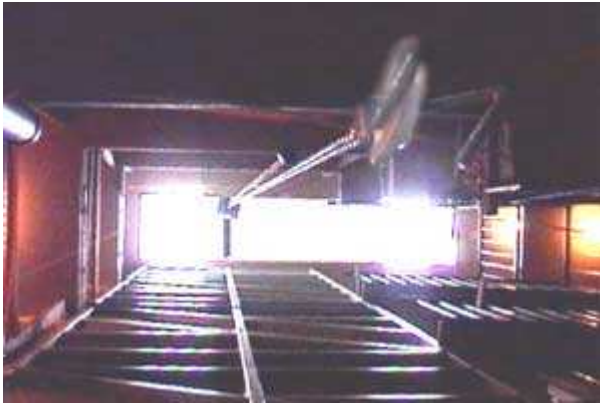
Kerrosrakenteisiin on kiinnitetty hissikuilun seinä ja muut tukirakenteet. Ne täytyy nostaa moduuli kerrallaan. Tämä alhaalta kuvattu kuva välittää vain murto-osan siitä huimaavasta tunnusta, joka tuossa paikassa on.

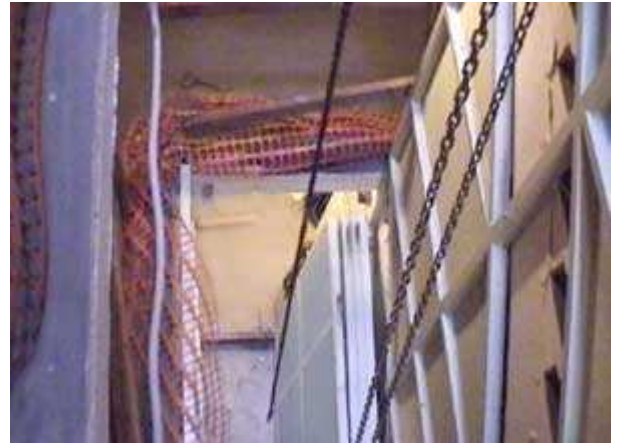
Hissikuilua ylhäältä päin katsottuna. Alhaalla on hissikuilun seinän osia, jotka hilataan vuoronperään ylös.

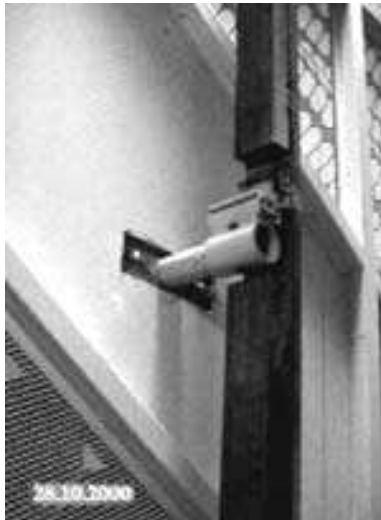
Jossain vaiheessa hissikuilun sisään asennetaan kiskot, joissa hissi liikkuu.

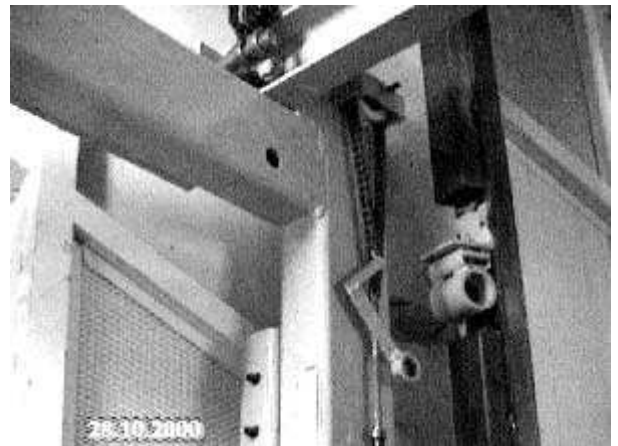
Vähitellen myös muu hissinkin tekniikka laitetaan paikalleen...

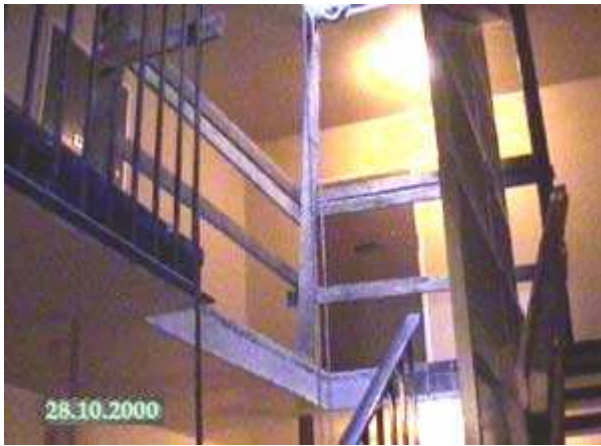
SANA TURVALLISUUDESTA

Täytyy muistaa, että työmaa on aina työmaa, mutta tässä esimerkiksi huonojalkaiselle tai riehakkaan kotieläimen omistajalle puuttuva muoviverkko on kamala paikka. Toivottavasti vastaavanlaisia suojaamattomuuden tilanteita ei usein toistu!
